Ausfall der Regelklappe

bei VW Touran, Golf V, Audi A3 mit 2.0 TDI-Motor

Fahrzeug	Produkt: Regelklappe		
Audi A3 2.0 TDI	PIERBURG-Nr. 7.14393.26.0	Ersatz für 7.14393.11.0/.16.0/.20.0	O.E.-Nr.* 038128063G
VW Touran 2,0 TDI			
VW Golf V 2.0 TDI

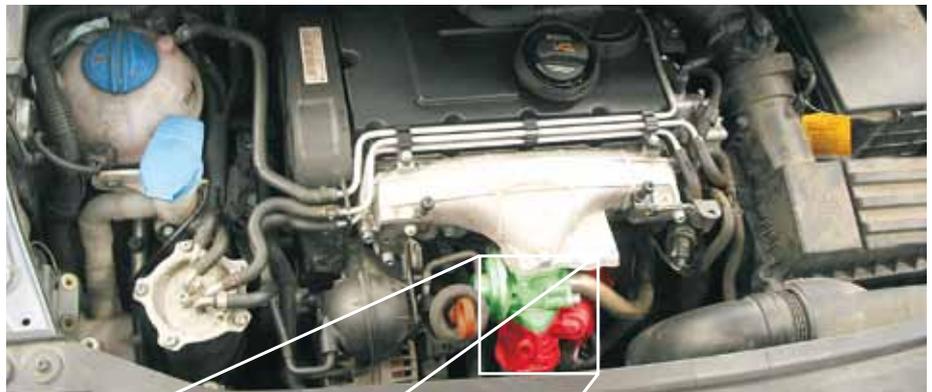
Blick in den Motorraum des Tourans
grün hervorgehoben: AGR-Ventil
rot hervorgehoben: Regelklappe

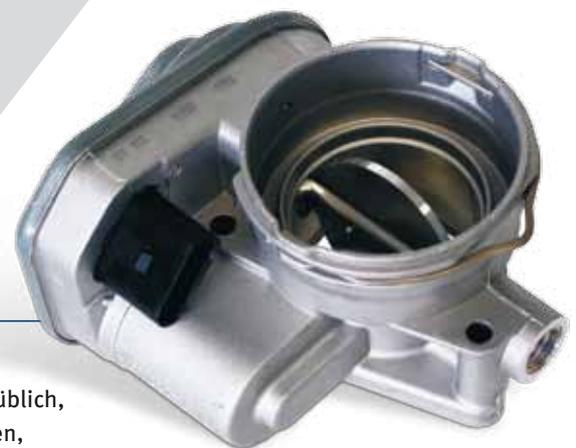
Produktansicht
der Regelklappe

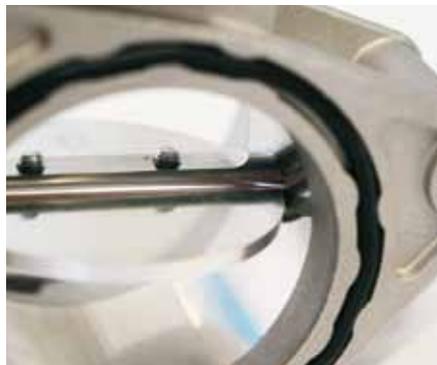
neue Regelklappe

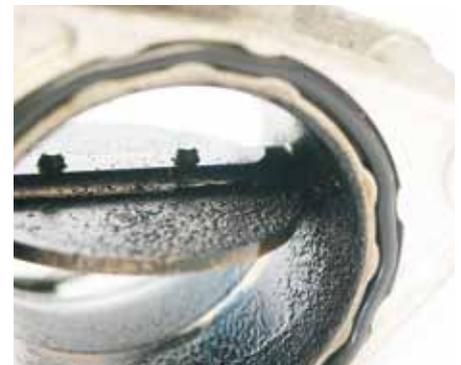
- Bei einer defekten Regelklappe mit den umseitig beschriebenen Schäden bringt eine Reinigung keine Verbesserung.
- Eine funktionstüchtige Regelklappe könnte durch die Reinigung beschädigt werden.

Regelklappe im verölten Zustand

Von einer Reinigung der Regelklappe raten wir ab:
