**Ausfall Turbolader, Leistungsmangel, laute Geräusche, starke Rauchentwicklung, Ölundichtigkeit, erhöhtes Lagerspiel**

**Fahrzeughersteller:** VW

**Fahrzeug:** Multivan, Transporter, Touareg

**Motorcode:** AXD, AXE, BDL, BLK, BPE, BAC

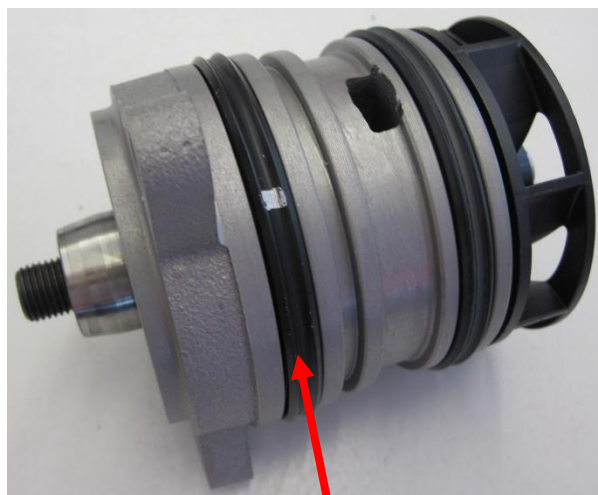
Kommt es bei diesen Fahrzeugen zu einem Schaden an der Wasserpumpe und verstopft folglich die Ablaufbohrung, kann unter Umständen das Kühlwasser über die Dichtung A (siehe Bild) ins Kurbelgehäuse laufen und damit eine Schmierölverdünnung verursachen.

Achtung: Nachdem im Bereich des Wasserpumpenantriebs kein Öldruck vorhanden ist, kann bei einem Defekt nur das Kühlwasser in das Öl gelangen aber nicht umgekehrt!

Durch den Eintrag von Kühlwasser ins Motoröl kommt es am Turbolader zu einem Ölmangelschaden.
